**Artenschutzgutachten zum geplanten Abriss  
des Gebäudekomplexes  
Bahnhofstraße 1a in Annaberg-Buchholz**

15.03.2021

UMWELTPLANUNG  
**MARKO EIGNER**

**Auftraggeber:**

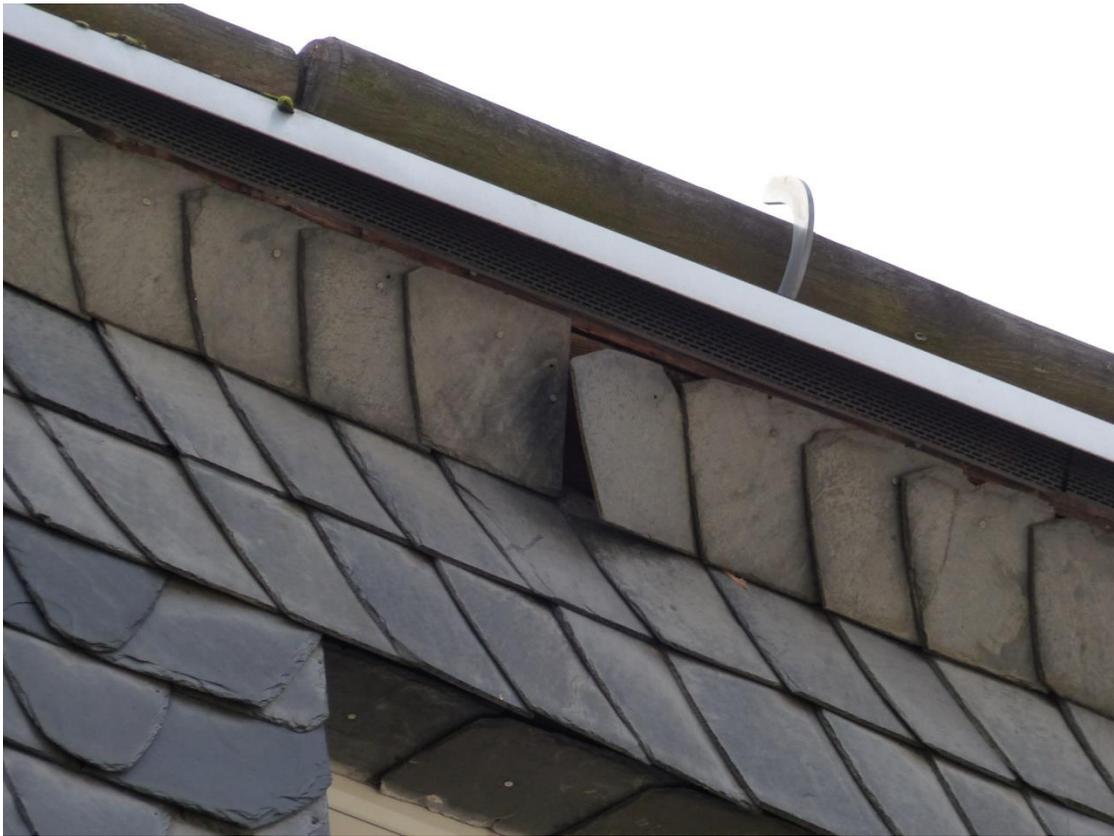
**Abbildung 8: Abstehende Dachschindel an Schieferverkleidung von Gebäude G1**

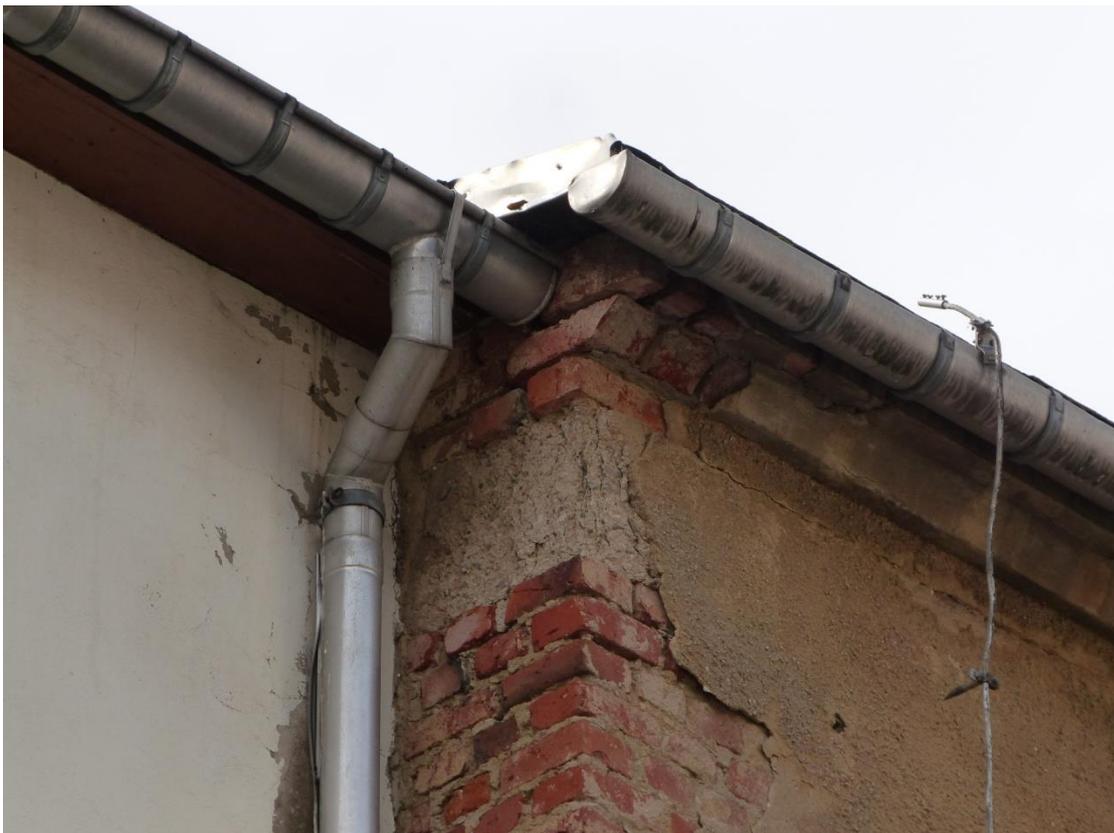
**Abbildung 9: Abgebröckelter Putz und offenes Mauerwerk an Gebäude G1**

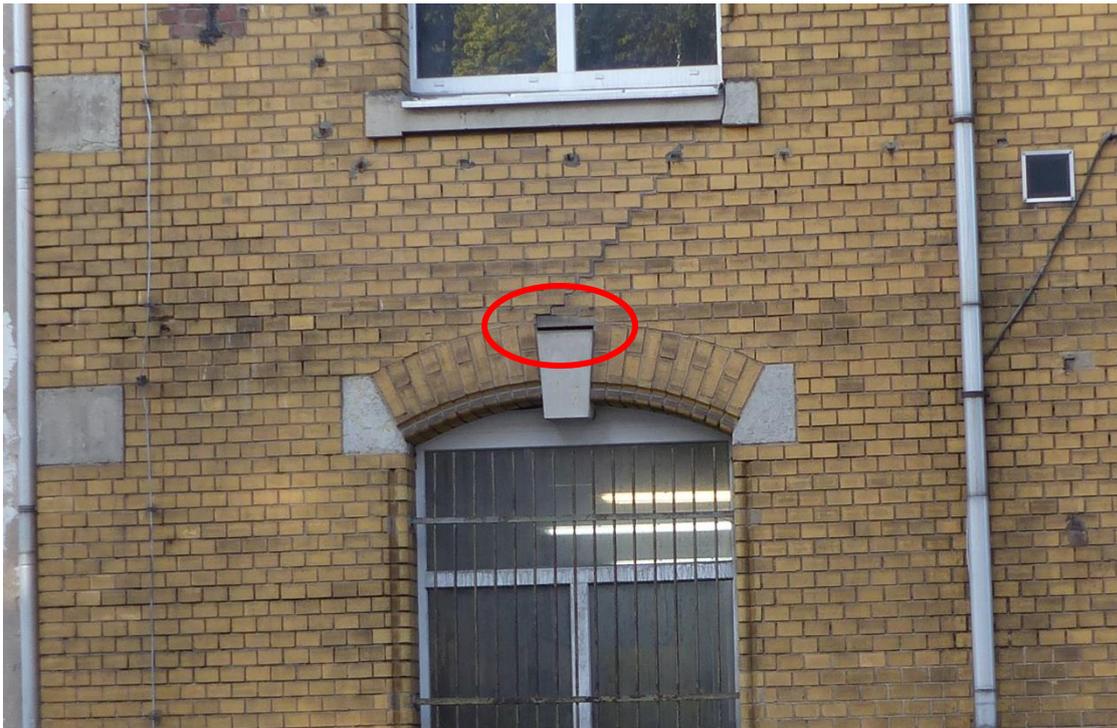
Letztlich konnte während einer Begehung ein Blaumeisen-Paar kurzzeitig an einem potentiellen Einflugspalt über einem Fenster von Gebäude G1 auf Seiten der angrenzenden Wilischstraße beobachtet werden (Abbildung 10).

**Abbildung 10: Potentieller Einflugspalt über einem Fenster von Gebäude G1 auf Seiten der angrenzenden Wilischstraße (rote Markierung)**

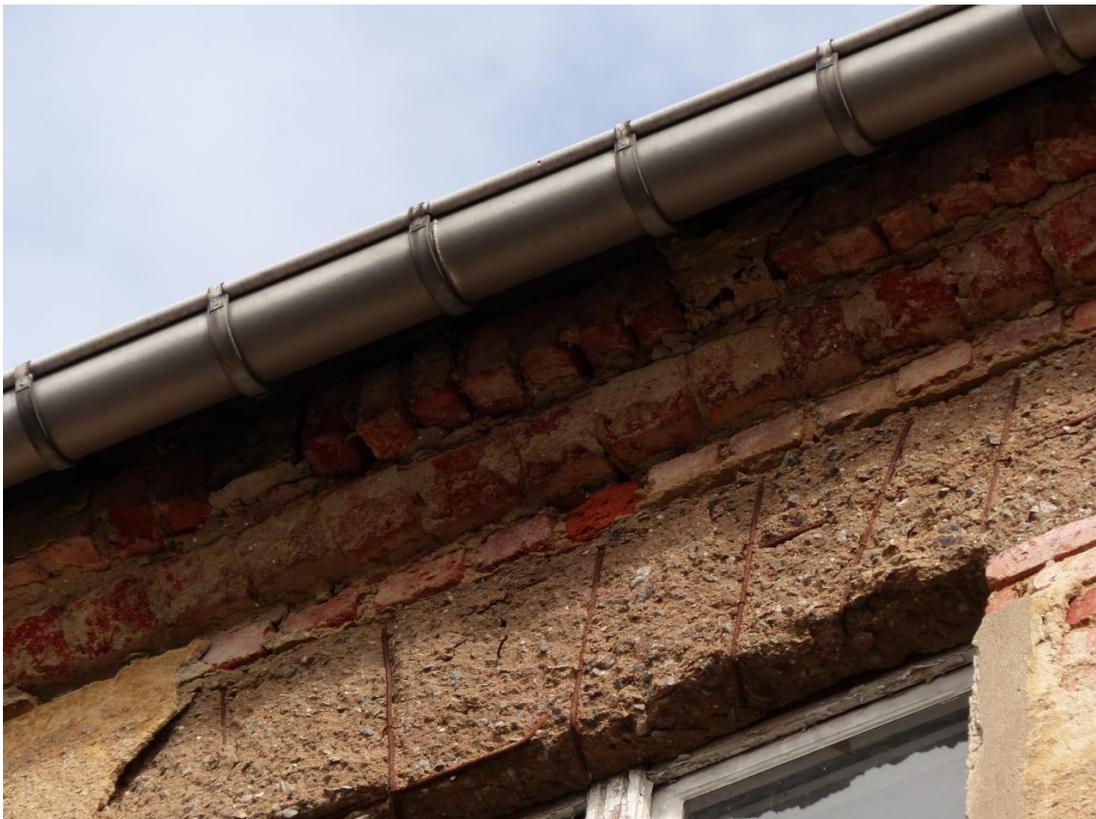
**Abbildung 11: Potentieller Einflugspalt unter der Traufe an Gebäude G1**

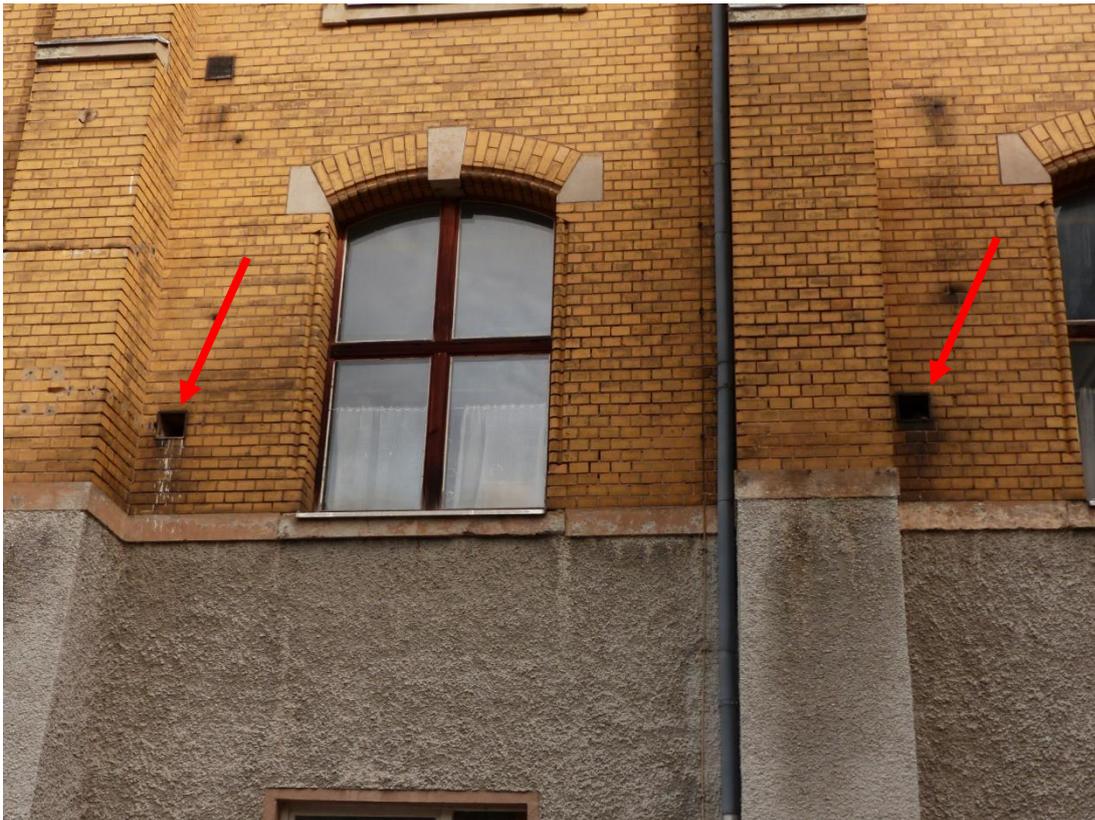
An Gebäude G1 war bereits zu Beginn der Untersuchungen an einem der Lüftungsschächte Vogelkot zu erkennen und bei einem weiteren Lüftungsschacht altes Nistmaterial im Innenraum (Abbildung 12 und Abbildung 15). Diese Lüftungsschächte wurden ehemals mit hoher Wahrscheinlichkeit von Turmfalken genutzt.

**Abbildung 12:** Zwei offene Lüftungsschächte im Hofbereich von Gebäude G1 (rote Pfeilmarkierung). Unter dem linken Lüftungsschacht ist Vogelkot des Turmfalken zu erkennen.

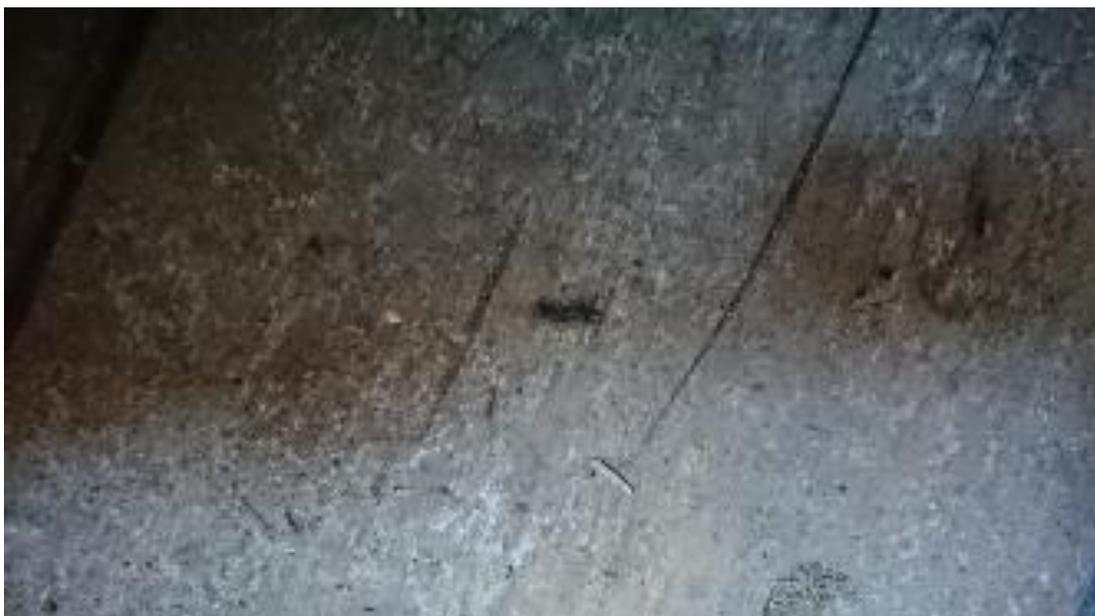
Bei der Begehung der Dachböden von Gebäude G1 und G2 wurden vereinzelt Kotpuren einer kleinen Fledermausart festgestellt (Abbildung 13). Weitere Innenräume konnten nicht begangen werden, da diese noch genutzt wurden. Es ist nicht auszuschließen, dass weitere potentielle Einflug- und Quartiermöglichkeiten vorhanden sein könnten.

**Abbildung 13:** Fledermauskot auf dem Dachboden

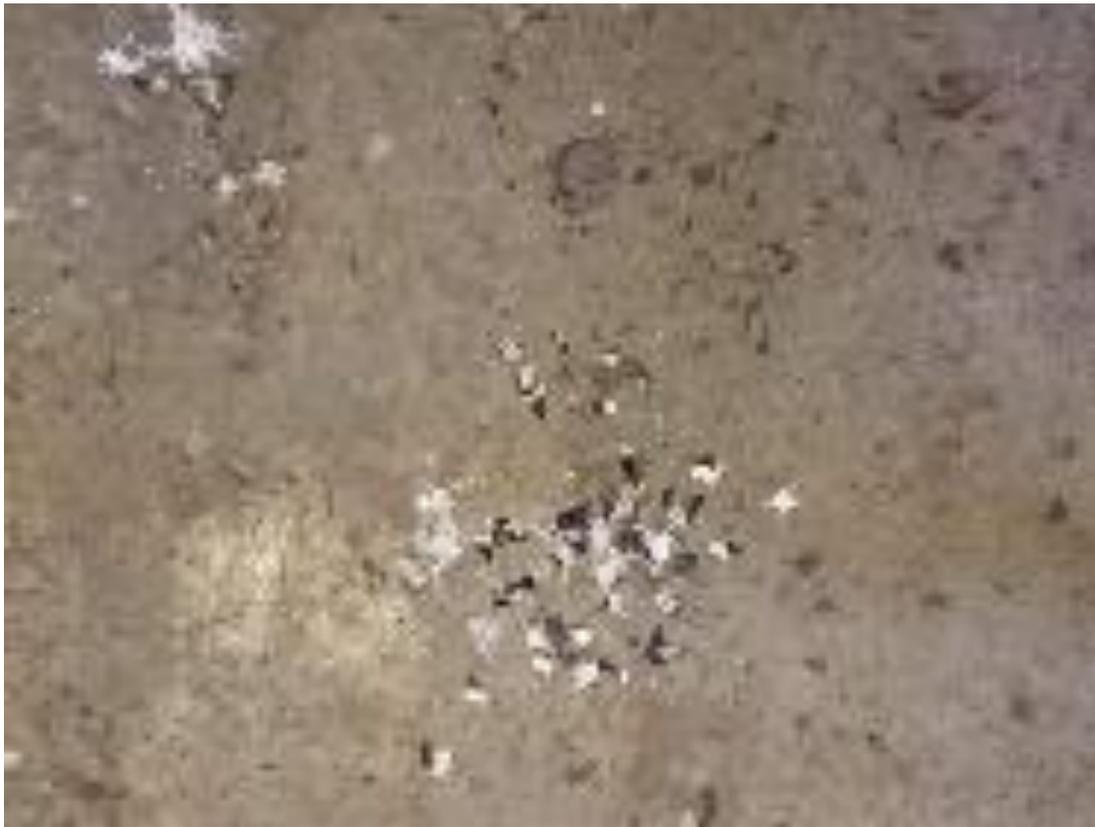
Bei der Begehung der Dachböden von Gebäude G1 und G2 wurden Kotpuren von Brutvögeln festgestellt, dies deutet auf eine gelegentliche Präsenz von Brutvögeln hin.

**Abbildung 14: Vogelkot auf dem Dachboden**

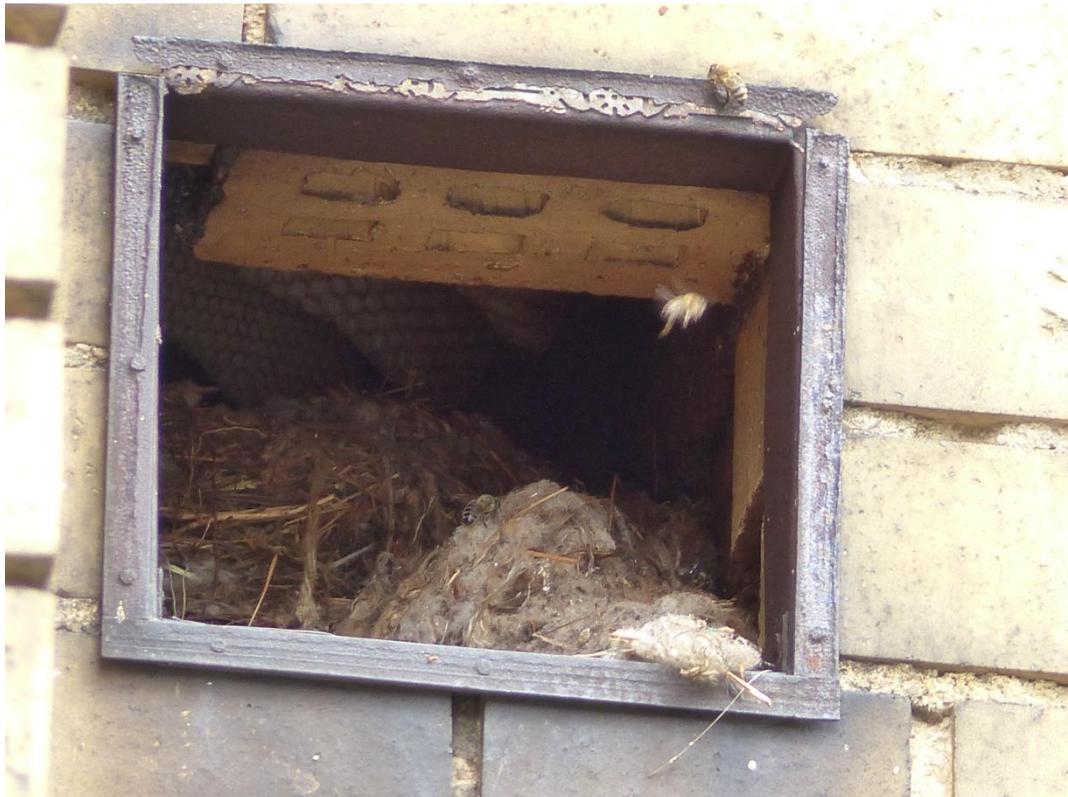
**Abbildung 15: Einer der offenen Lüftungsschächte mit altem Nistmaterial des Turmfalke**

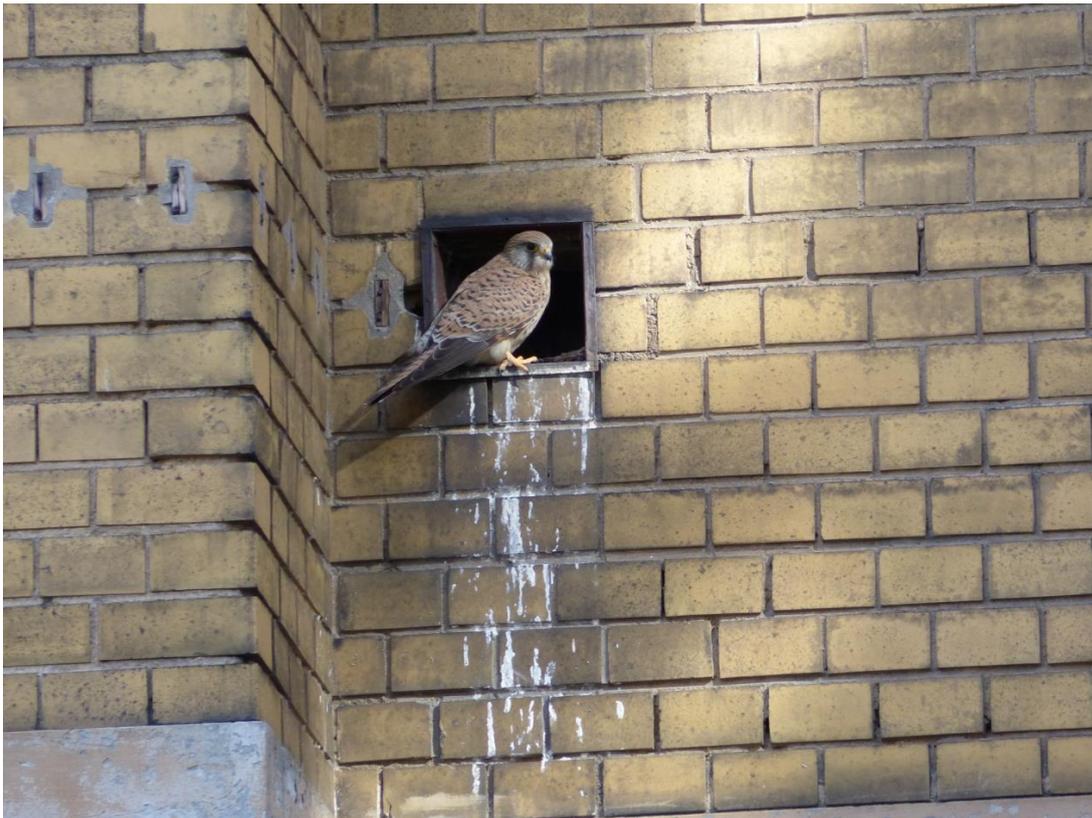
**Abbildung 16: Einer der Lüftungsschächte von Gebäude G1 wird 2020 vom Turmfalke genutzt (zu sehen ist das Turmfalke-Weibchen)**

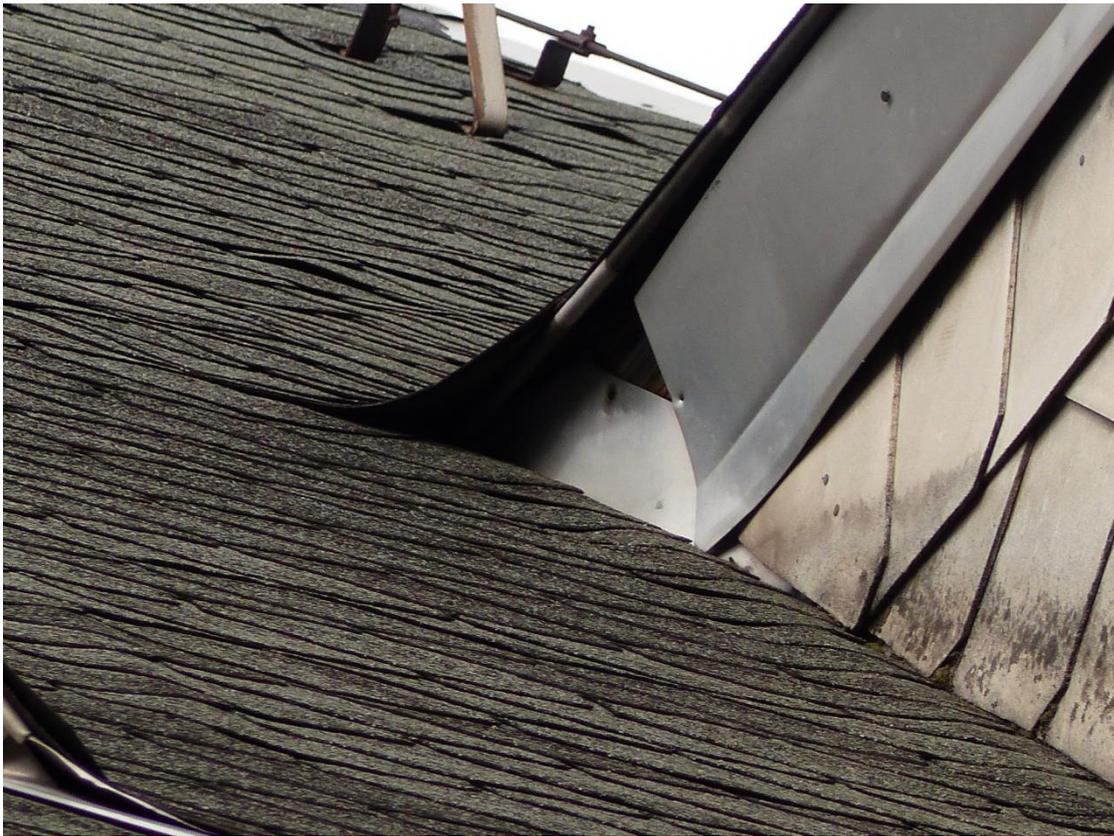
**Abbildung 18: Potentieller Unterschlupf unter hervorstehender Dachpappe an Gebäude G2**

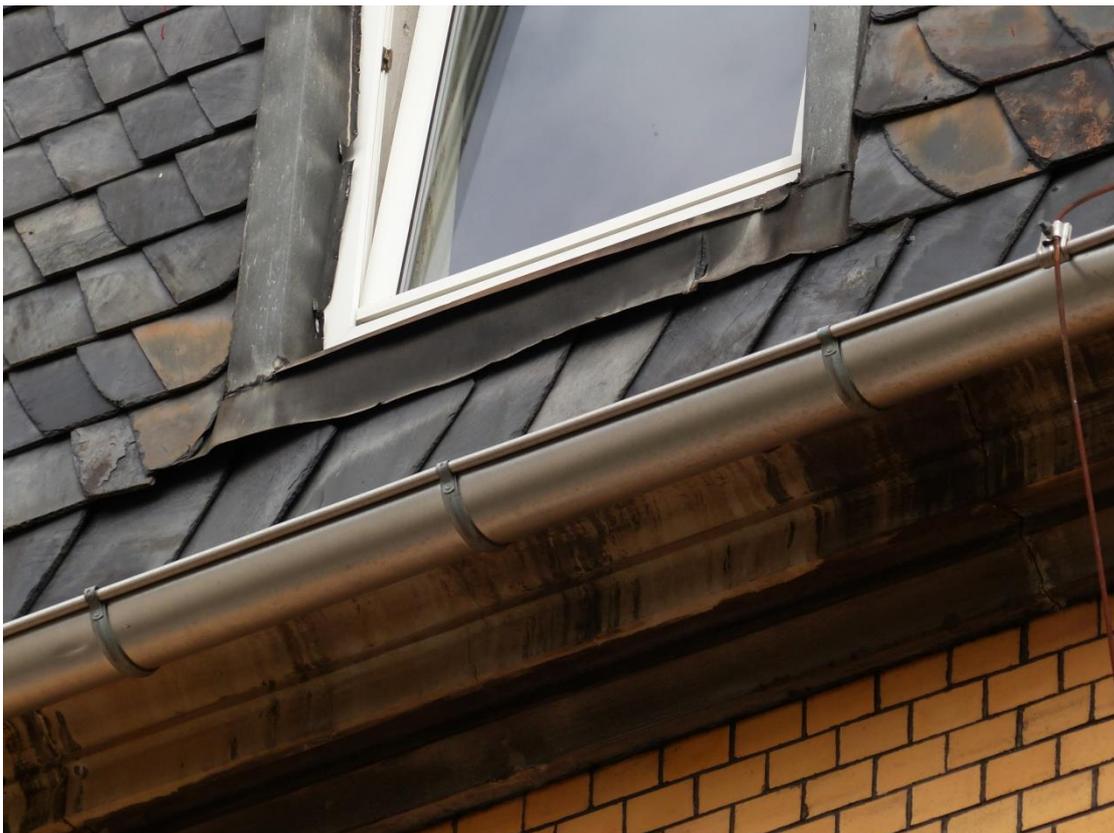
**Abbildung 19: Spalt unter einem Fenstersims von Gebäude G2**

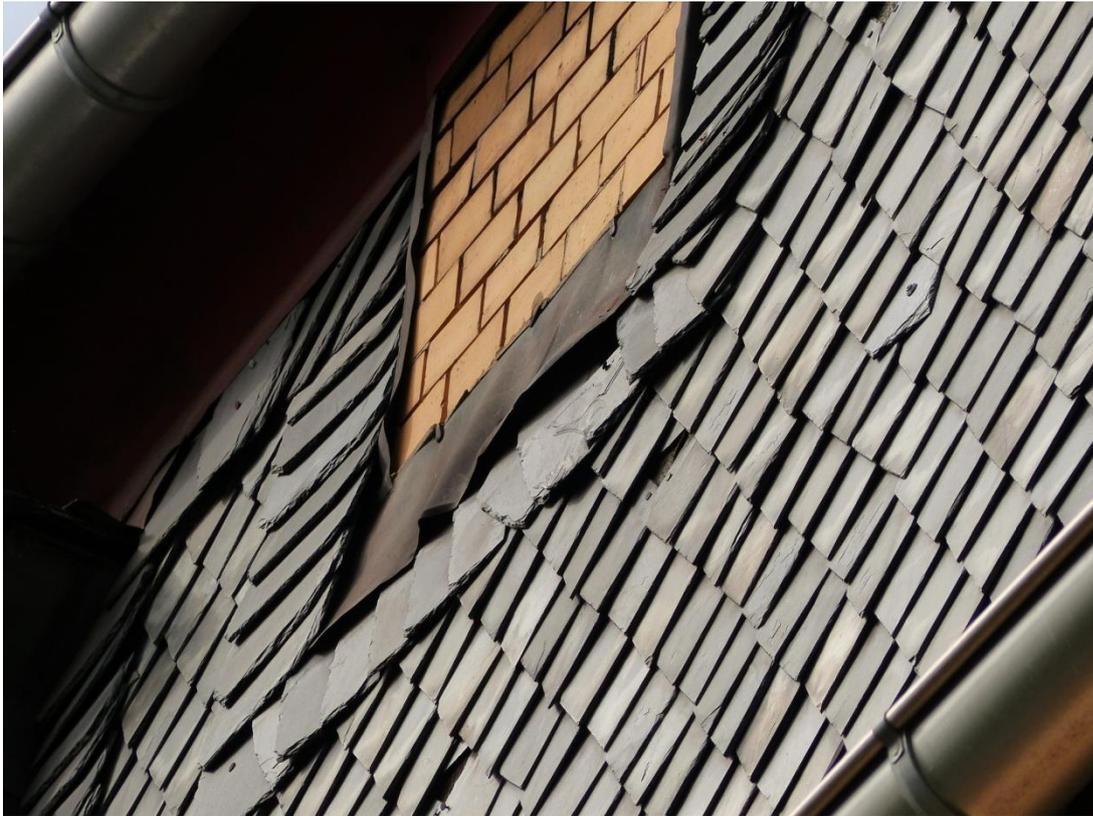
**Abbildung 20: Eine Vielzahl abstehernder Dachschindeln und Spalten zwischen den Ziegeln eines zugemauerten Fensters an Gebäude G2**

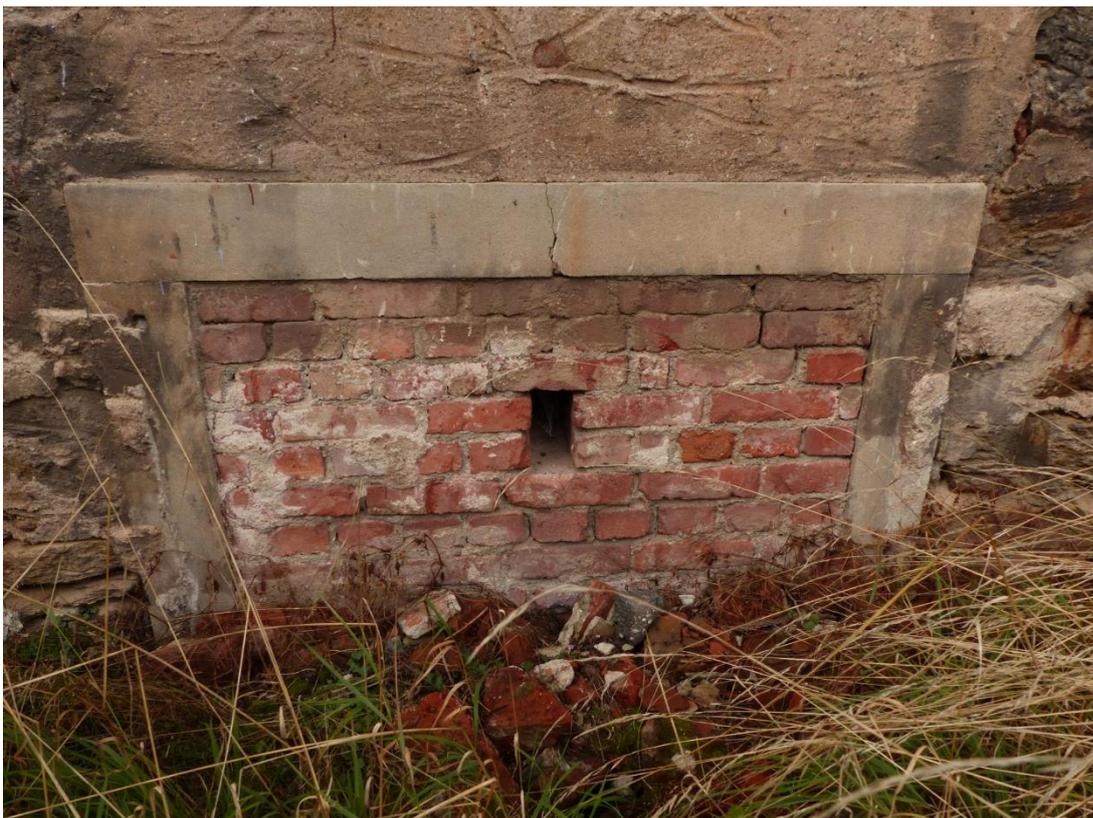
Gebäude G2 verfügt im Hofbereich über einen potentiellen Zugang in den Kellerraum, der von Fledermäusen als Winterquartier genutzt werden könnte (Abbildung 21).

**Abbildung 21: Potentieller Zugang für Fledermäuse in den Kellerbereich von Gebäude G2**

- (7) Vor Beginn der Winterschlafphase (vor November) sollte der Zugang zum Kellerraum mit engmaschigem Gittermaterial verschlossen werden, damit Fledermäuse nicht mehr einfliegen können.

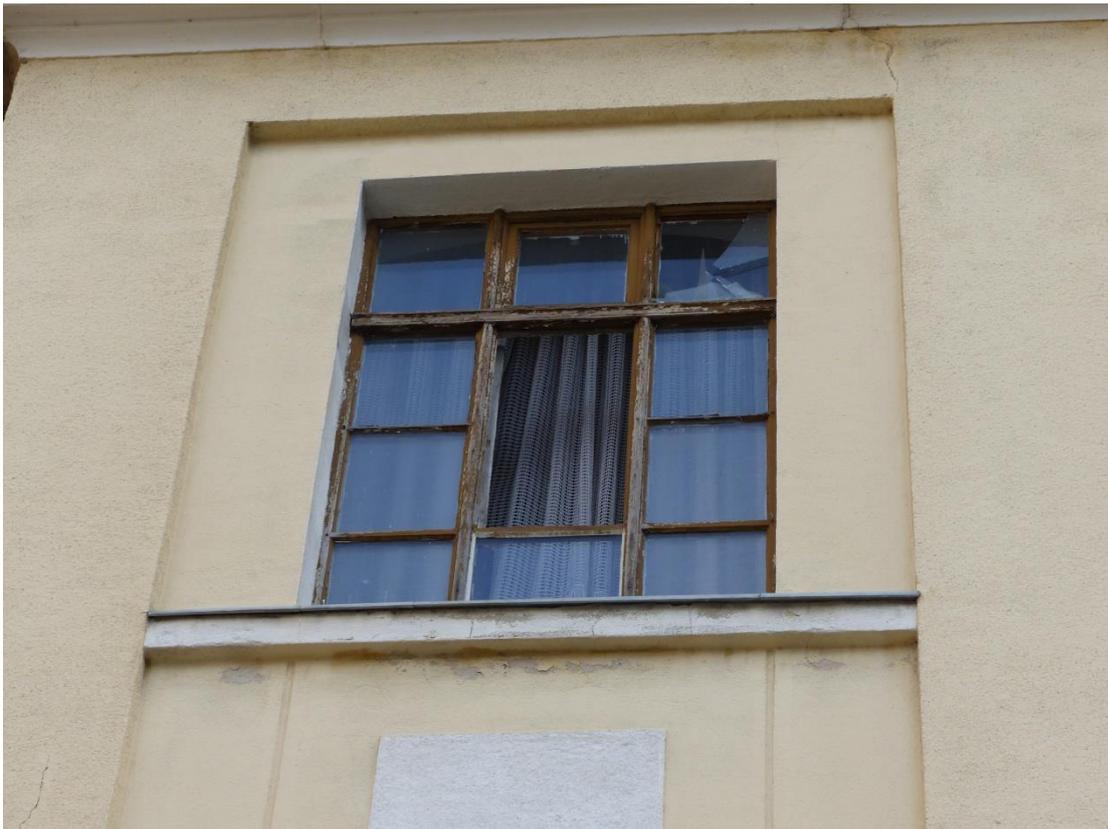
**Abbildung 22: Fehlende Fensterscheibe an Gebäude G2**

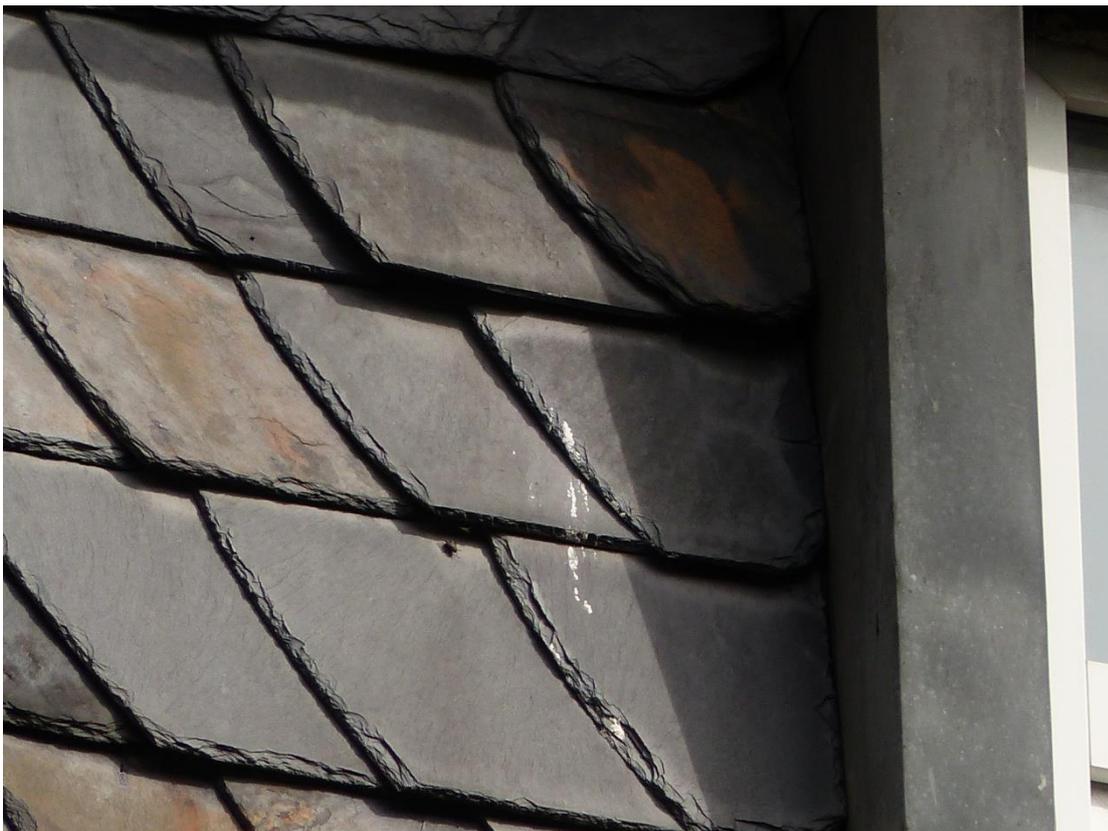
Des Weiteren nutzte ein Hausrotschwanz das Dach von Gebäude G1 häufig als Singwarte (Abbildung 17). Auf einer Dachschindel von Gebäude G2 war Vogelkot zu erkennen (Abbildung 23). Eine Niststelle war jedoch nicht einsehbar.

**Abbildung 23: Kotfleck des Hausrotschwanzes an der Schieferverkleidung von Gebäude G2**

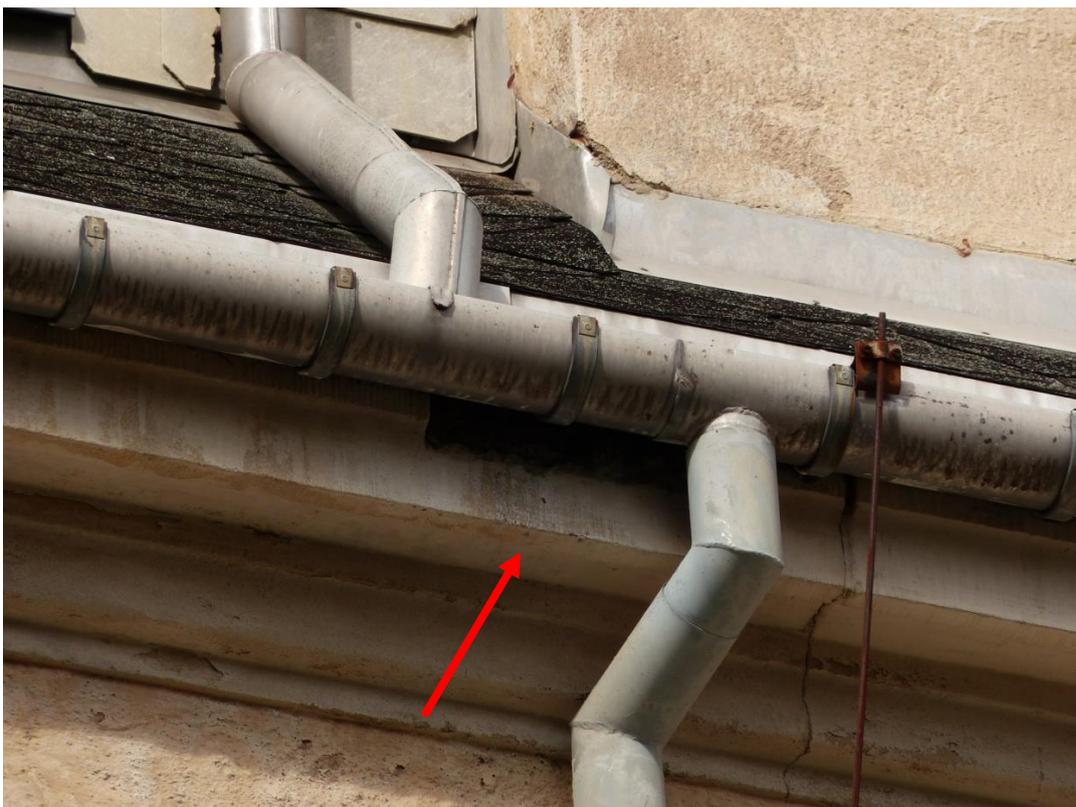
Zudem konnte ein Mauersegler-Einflug in einen Spalt unter der Dachrinne von Gebäude G2 beobachtet werden (Abbildung 25). Somit nutzt auch der Mauersegler den Gebäudekomplex als Brutplatz.

Abbildung 25: Nachgewiesene Einflugstelle eines Mauerseglers in einen Spalt unterhalb der Dachrinne von Gebäude G2 (Hofbereich). Zu erkennen sind auch typische Fettspuren unterhalb des Spaltes

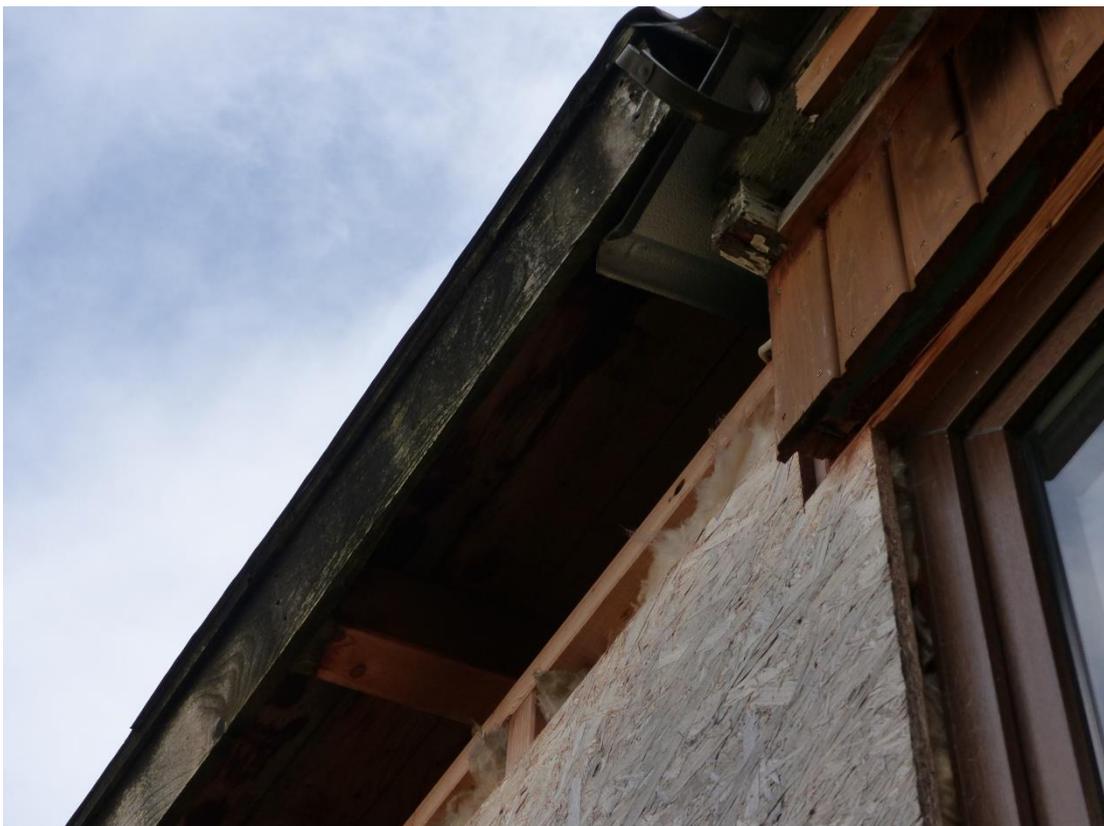
**Abbildung 27: Unverschlossener Sims an der Lagerhalle**

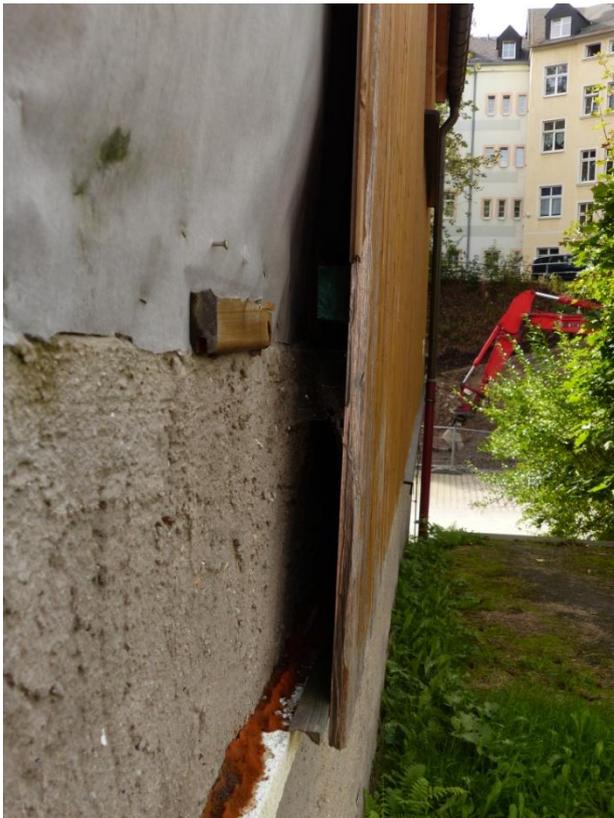
**Abbildung 28: Offene Verkleidung an der Lagerhalle**

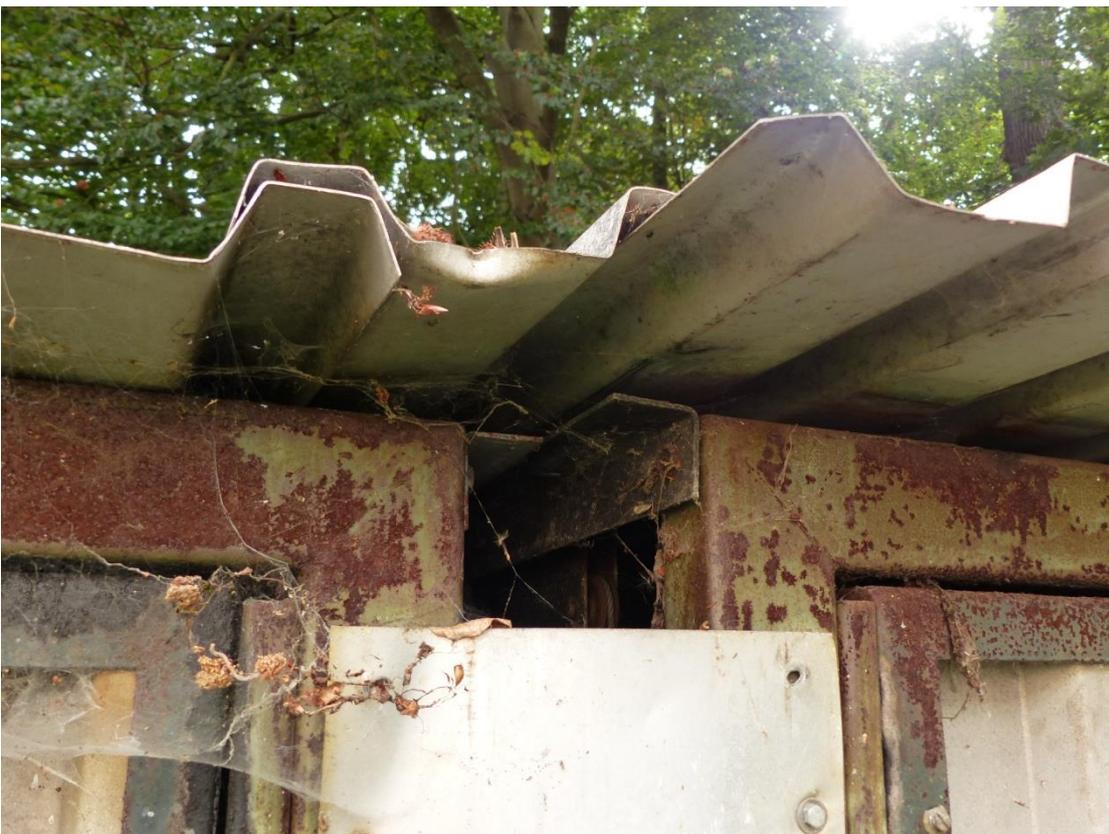
**Abbildung 31: Potentielle Einflugmöglichkeiten am Garagenkomplex**

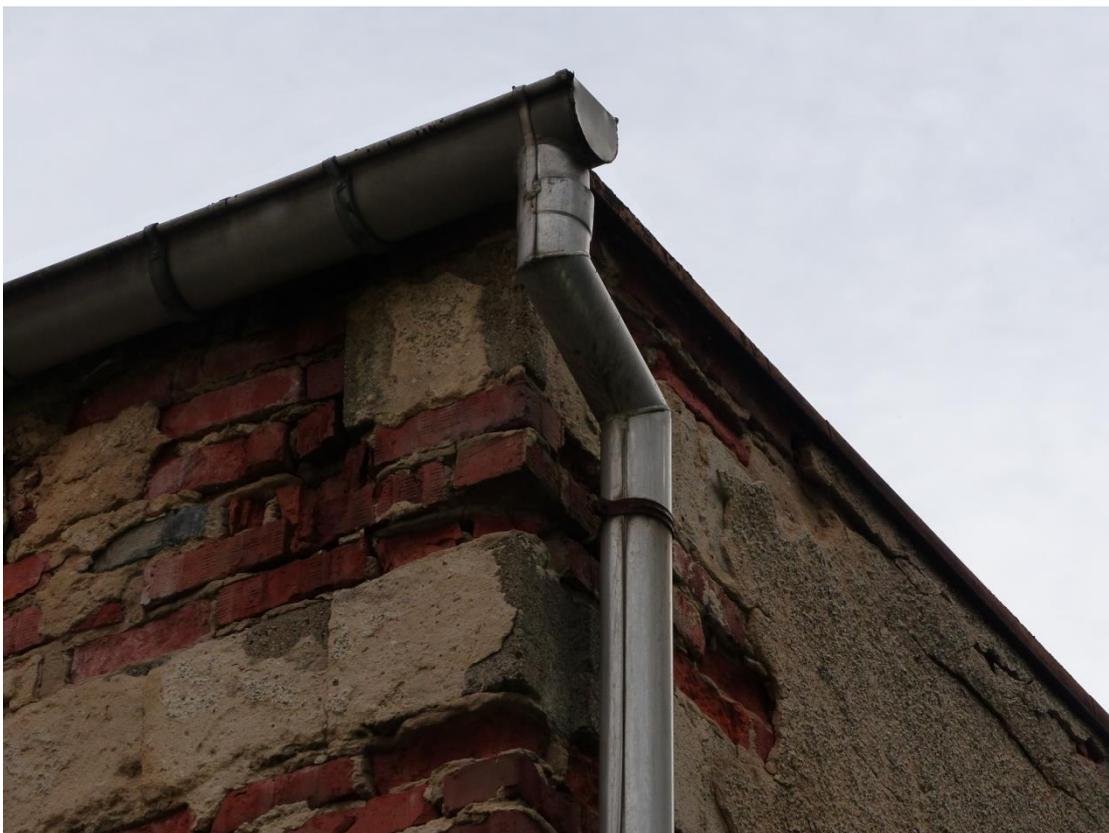
**Abbildung 33: Offene Spalten am Garagenkomplex G5**

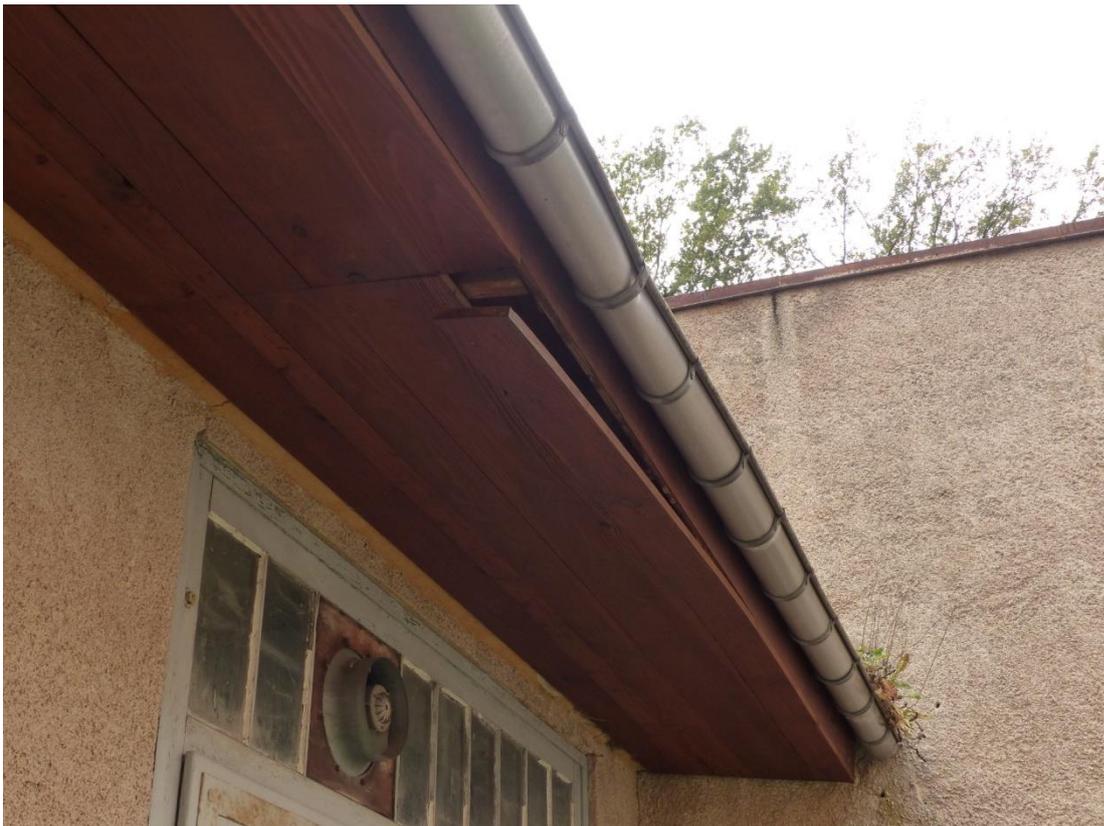
**Abbildung 35: Öffnung am Dachkasten als potentielle Einflugmöglichkeit am Garagenkomplex G5**
