**Artenschutzgutachten zum geplanten Abriss  
des Gebäudekomplexes  
Bahnhofstraße 1a in Annaberg-Buchholz**

15.03.2021

UMWELTPLANUNG  
**MARKO EIGNER**

**Auftraggeber:**

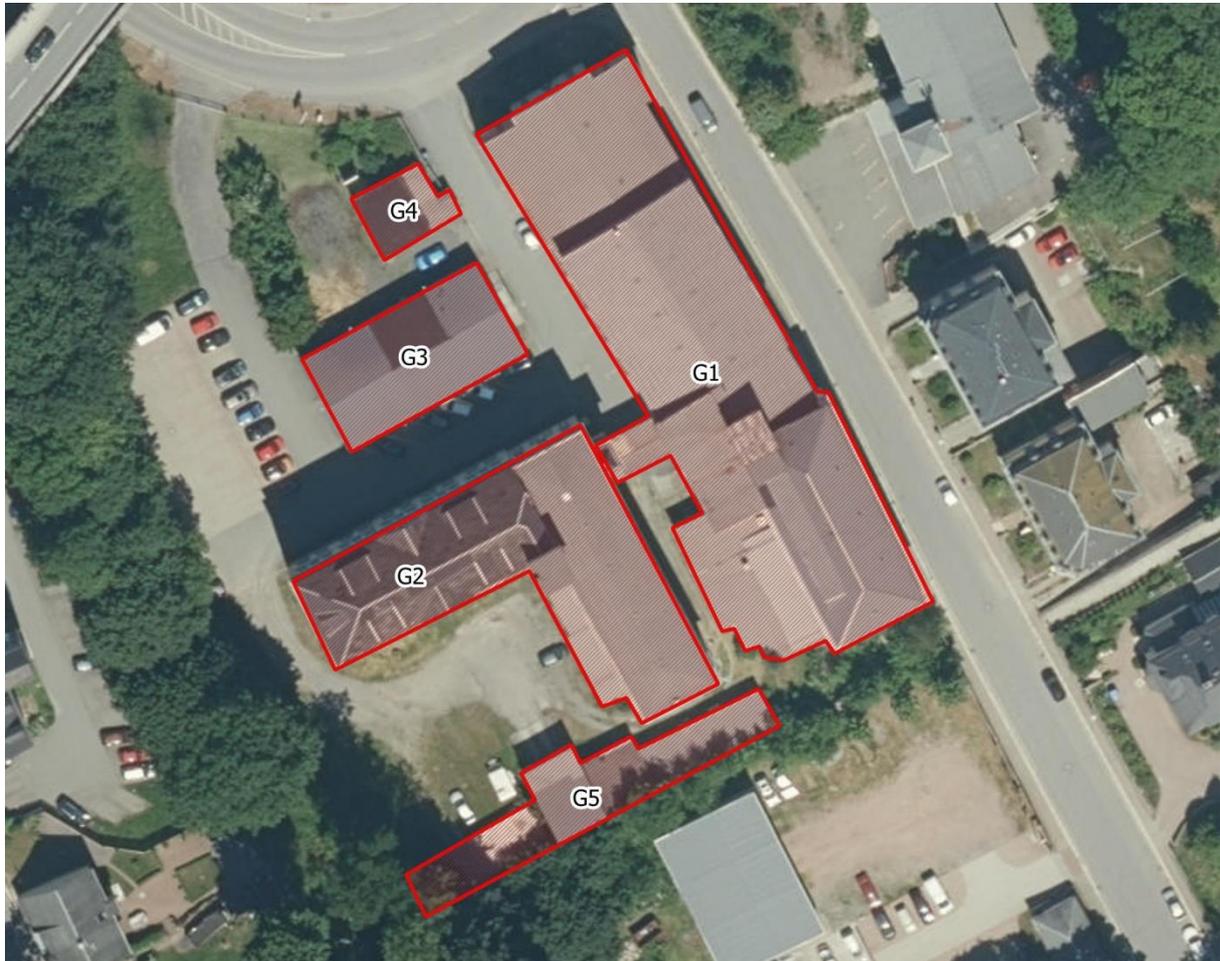
**Abbildung 1: Gebäudekomplex "Bahnhofstraße 1a" bestehend aus dem Fabrikgebäude (G1 und G2), einer Lagerhalle (G3), einem Trafohaus (G4) und einem Garagenkomplex (G5).**

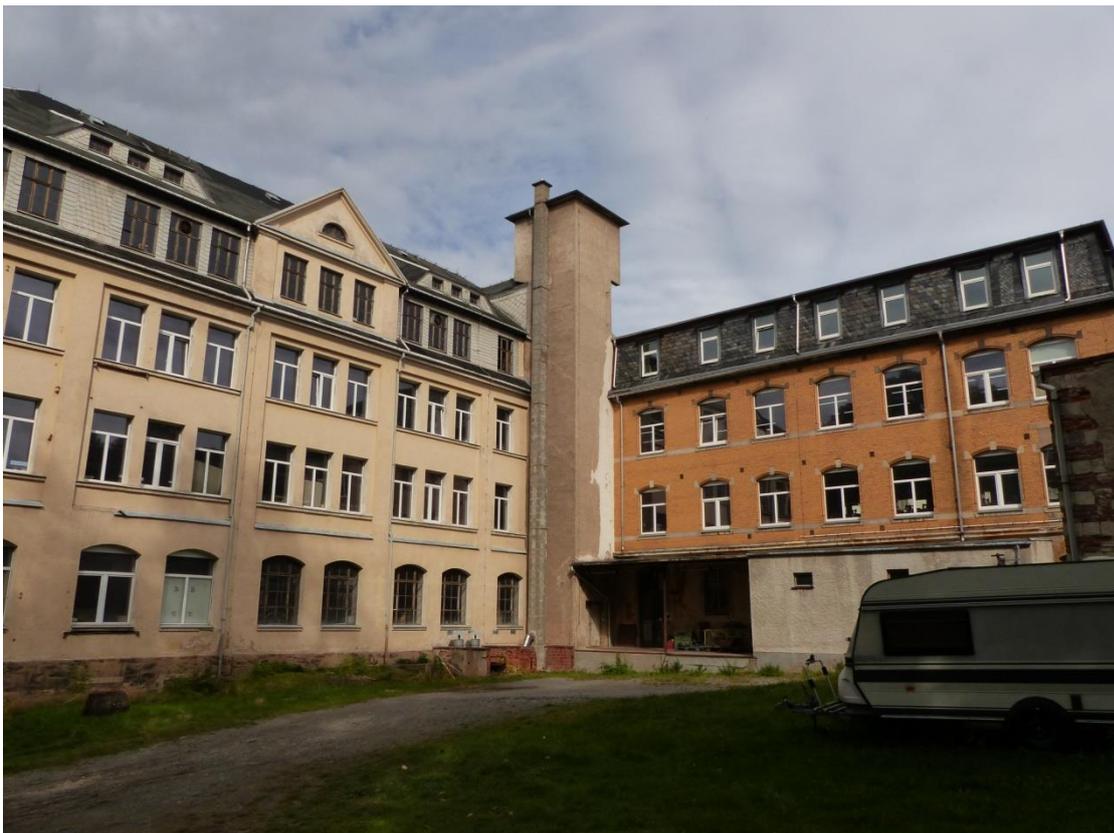
möglich ist. Zudem verfügt Gebäude G2 im Hofbereich über einen potentiellen Zugang in den Kellerraum, der von Fledermäusen als Winterquartier genutzt werden könnte (Abbildung 21). Das Fabrikgebäude verfügt über zwei turmartige Erhöhungen (eine davon s. Abbildung 7). Diese und weitere Erhöhungen wie Blitzableiter bilden geeignete Sitz- und Singwarten für Brutvögel.

**Abbildung 7: Hofansicht Fabrikgebäude G2 mit Turm und Schornstein in der Mitte**

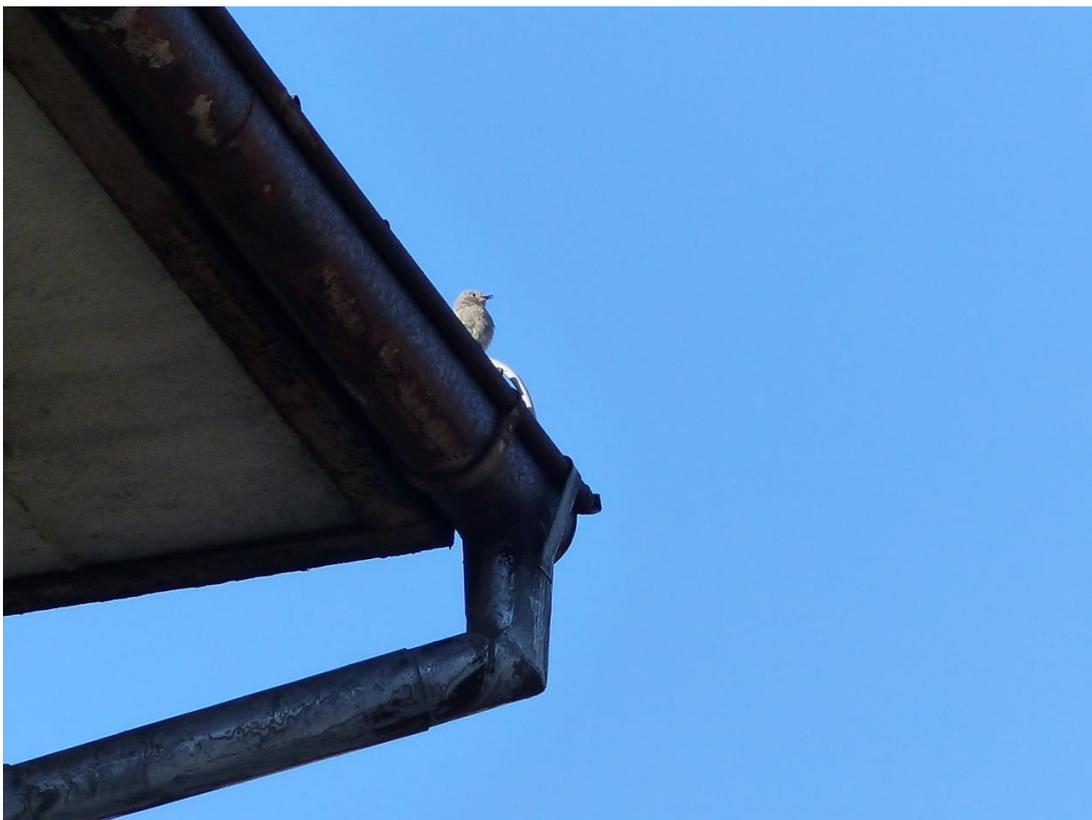
Des Weiteren nutzte ein Hausrotschwanz das Dach von Gebäude G1 häufig als Singwarte (Abbildung 17). Auf einer Dachschindel von Gebäude G2 war Vogelkot zu erkennen (Abbildung 23). Eine Niststelle war jedoch nicht einsehbar.

**Abbildung 17: Singender Hausrotschwanz auf dem Dach von Gebäude G1**

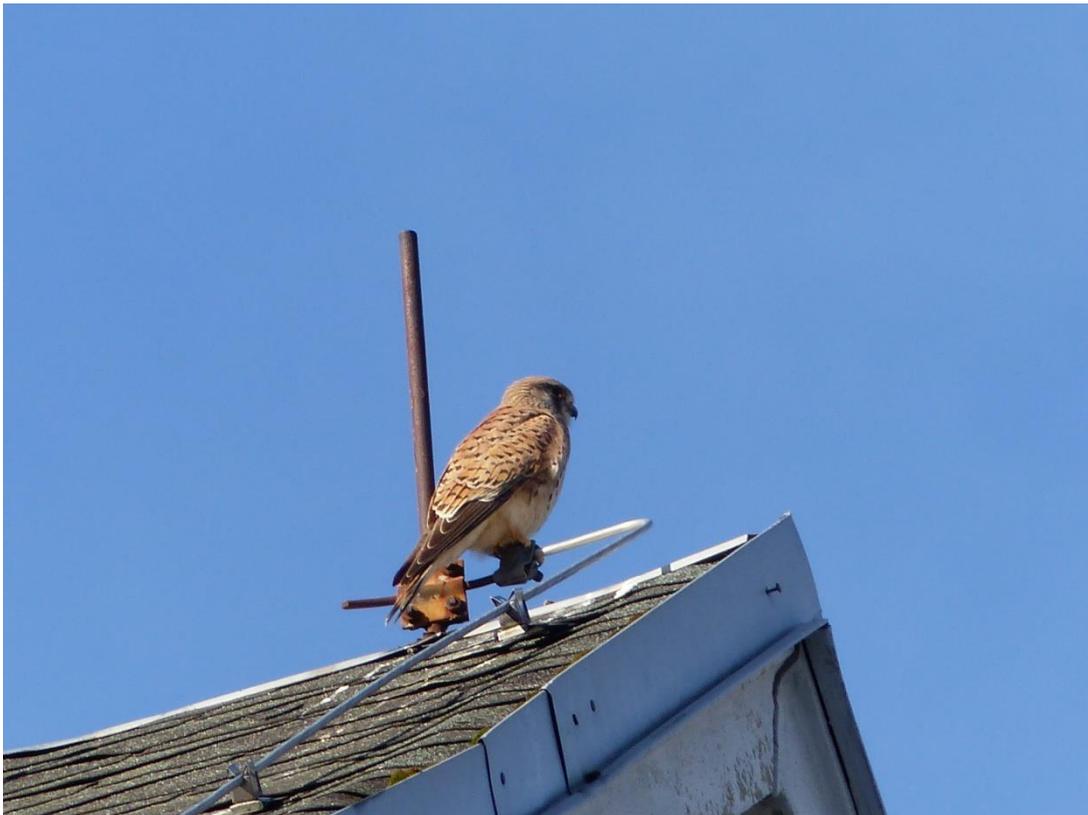
Am Fabrikgebäude konnten die in Tabelle 2 aufgeführten Vogelarten nachgewiesen werden. Zu Beginn der Untersuchungen wurde der Ausflug eines Dohlenpaares aus einem offenen Lüftungsschacht von Gebäude G1 beobachtet. Im weiteren Verlauf der Untersuchungen wurde derselbe Lüftungsschacht vom Turmfalken genutzt (s. Abbildung 16). Dies lässt vermuten, dass das Dohlenpaar vom Turmfalken vertrieben wurde. Das Weibchen nutzte zudem die Dächer von Gebäude G1 und G2 häufig als Sitzwarte (Abbildung 24).

Abbildung 24: Turmfalke-Weibchen auf dem Dach von Gebäude G2

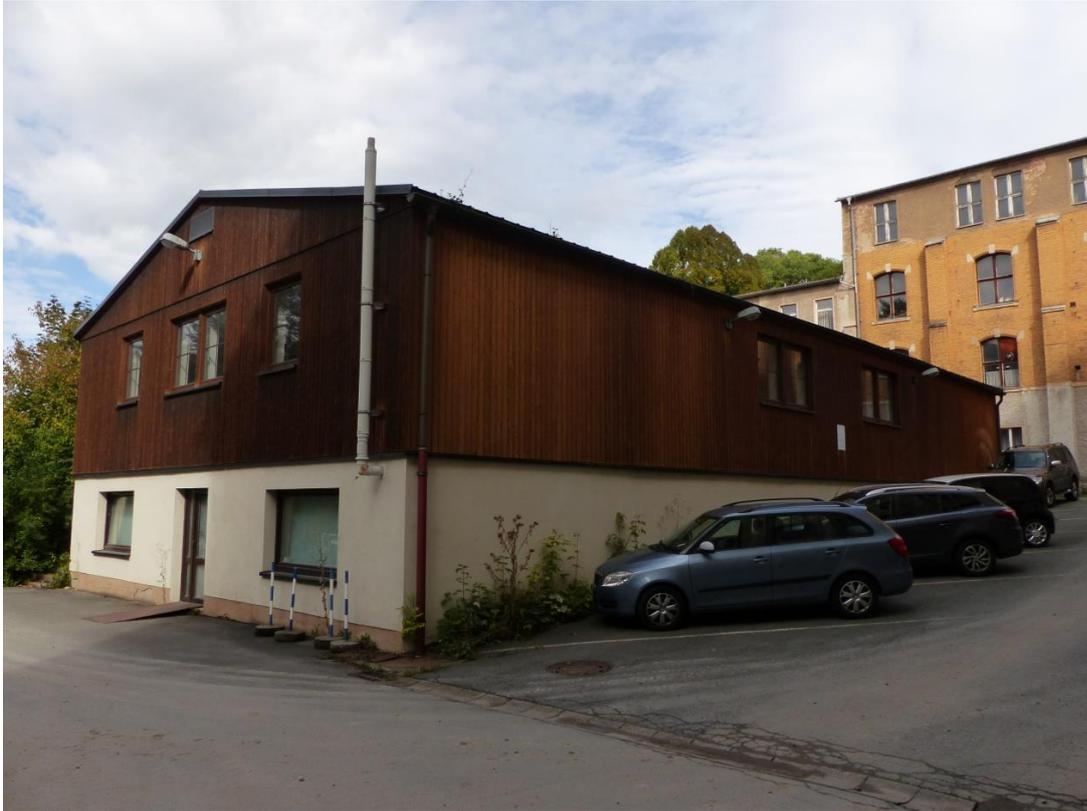
Bei den weiteren Gebäudeeinheiten handelt es sich um eine Lagerhalle (G3), ein Trafohaus (G4) und eine Garagenreihe (G5). Auch hier gibt es Spalten, die als potentielle Einflugmöglichkeiten genutzt werden können (Abbildung 26 bis Abbildung 35).

**Abbildung 26: Die Lagerhalle als Gebäudeeinheit G3**

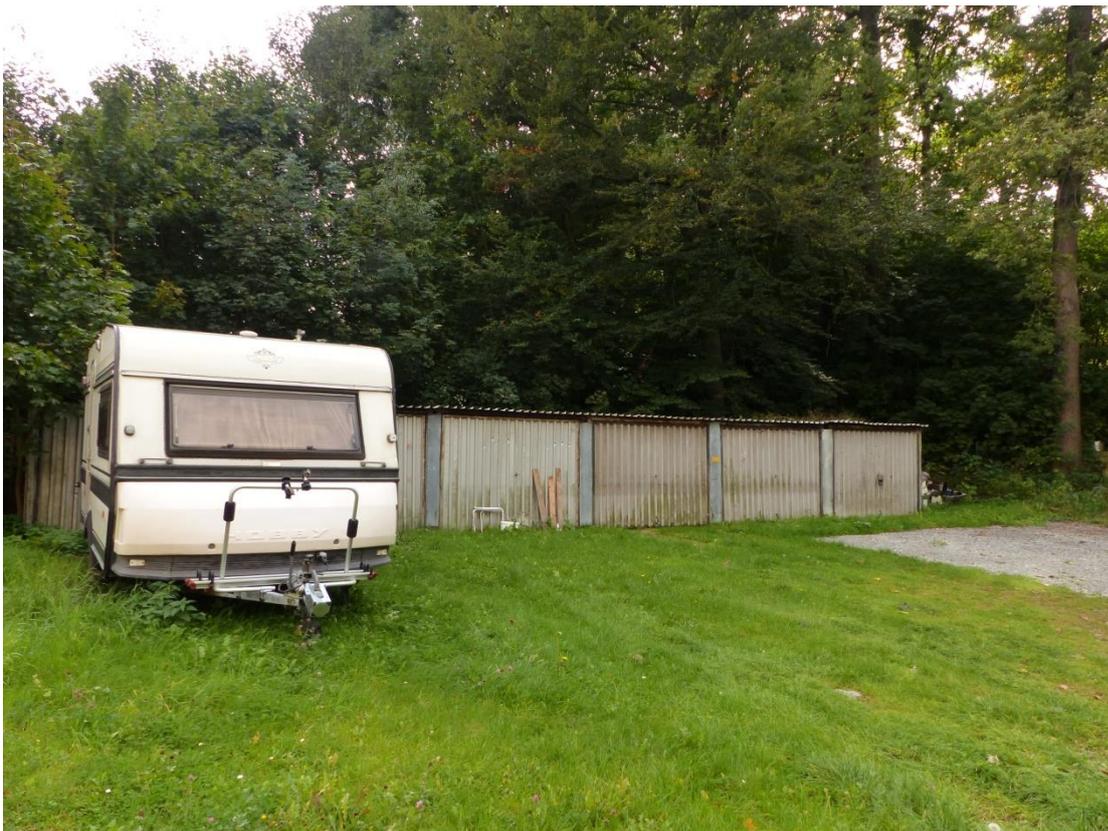
Das direkte Umfeld des Gebäudekomplexes weist mit einem westlich gelegenen Gehölzverbund eine für Brutvögel und Fledermäuse geeignete Struktur auf (s. Abbildung 37). Des Weiteren befindet sich nördlich des Gebäudekomplexes eine Grünfläche. Die

**Abbildung 37: Im Hintergrund des Garagenkomplexes ist ein Teil des angrenzenden Gehölzverbundes zu erkennen**
